Z E M Ě M Ě Ř I C K Ý Ú Ř A D

TECHNICKÁ ZPRÁVA

**ZHODNOCENÍ POLOHOVÉ PŘESNOSTI
VYBRANÝCH KATEGORIÍ
A TYPŮ OBJEKTŮ ZABAGED®**

LISTOPAD 2019

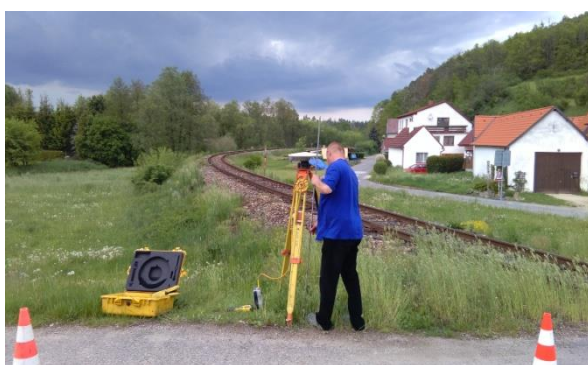
Obrázek 3

Stanoviska byla realizována horizontovanými podložkami na stativech bez jakékoliv manipulace během celého trvání měření v příslušné lokalitě a zaměření jeho polohy provedeno metodou GNSS-RTK aparaturou GNSS Trimble R 7 (obrázek 3) při délce příjmu signálu z navigačních družic 3 – 5 minut a s mezerou mezi 1. a 2. měřením od 40 minut do 2 hodin 10 minut, kdy bylo uskutečněno zaměření kontrolních bodů a mezitím se změnila konstelace navigačních družic. Zvláštní pozornost byla věnována směrové orientaci na trigonometrické a zhušťovací body nebo body podrobného polohového bodového pole,

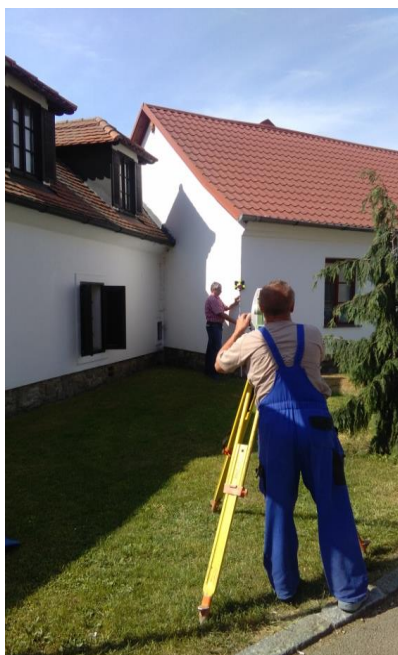
Geodetické ověření polohové přesnosti rohů budov v květnu 2018 tvořilo podstatnou část těchto prací v 5 ze 7 lokalit v okrese Příbram (viz tabulku 1). Jednotlivé lokality se lišily zejména druhem zástavby (souvislá městská, rozptýlená vesnická, rodinné vilky) a jejím stářím (19. století až 2. polovina 20. století, kdy byla řada domů doplněna do existujících map v měřítku 1:2880 pomocí geometrických plánů). I když zvážený aritmetický průměr středních polohových chyb z těchto lokalit v tabulce 6 vyzněl příznivě ($m_p = 0,49$ m), výskyt několika maximálních polohových chyb (až 1,82 m), které by měly plnit funkci mezní polohové chyby v operátu katastru nemovitostí, svědčí o reálné úvaze považovat střední polohovou chybu rohů domu za bližší hodnotě 1 m. Obrázky 5 a 6 ilustrují způsob a rozsah geodetického měření v lokalitách Kosova Hora a Stará Huť.

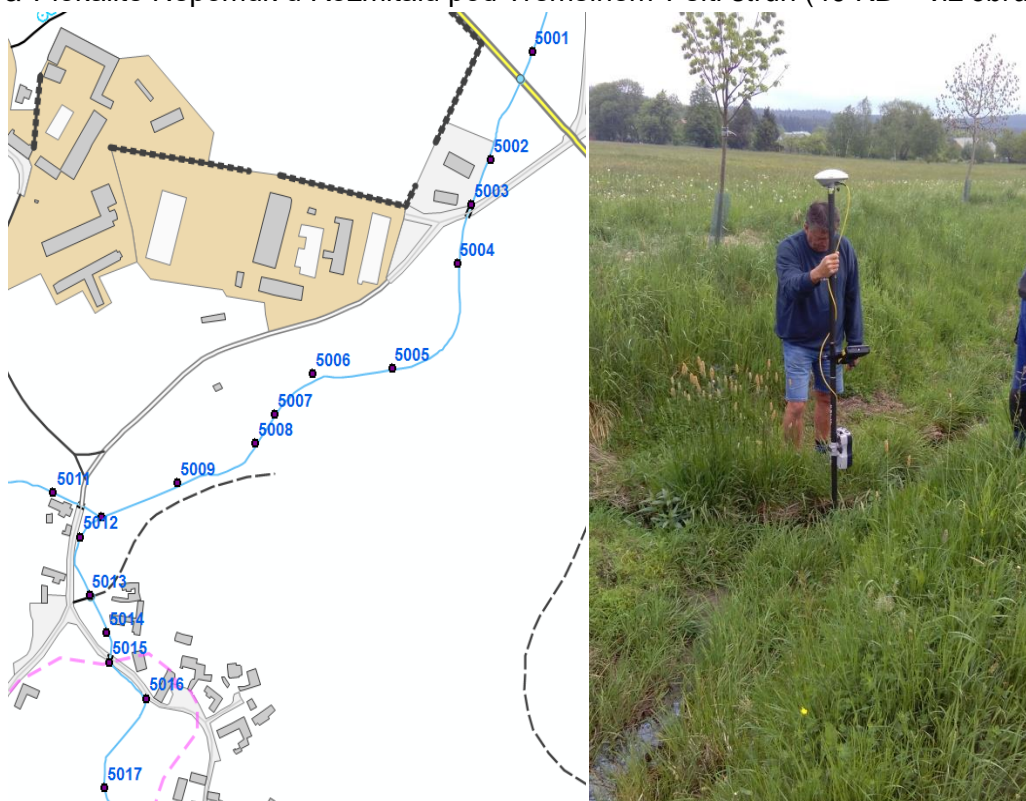
Obrázek 8

Body v ose „jednočarých“ vodních toků do šířky 3m byly geodeticky zaměřovány mobilní aparaturou GNSS-RTK (roverem – viz obrázek 8) postavenou většinou přímo do osy toku, jestliže okolní stromy nebránily příjmu signálů z navigačních družic. V opačném případě byla aparatura umístěna excentricky a přímo změřena délka ke středu toku kolmo na jeho průběh v daném místě.

Měření byla realizována zejména v lokalitě Nalžovice (17 KB – viz obrázek 8 vlevo) a v lokalitě Nepomuk u Rožmitálu pod Třemšínem v síti struh (40 KB – viz obrázek 8 vpravo).

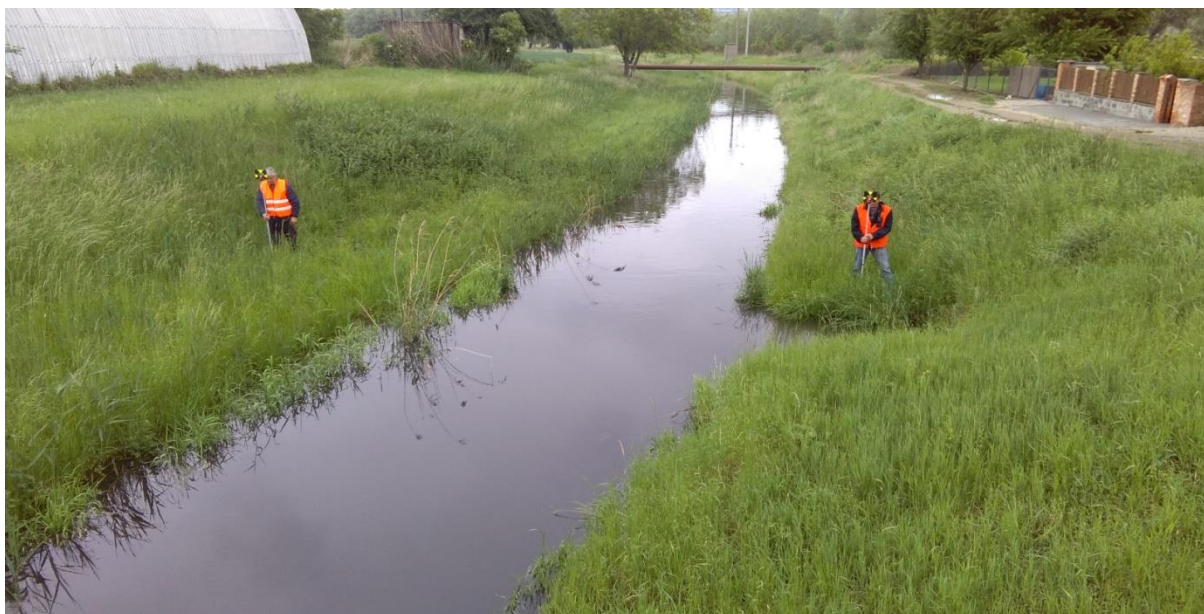
Obrázek 9

V případě vodních toků (a později i železničních tratí) byla polohová chyba zjištěna jako délka kolmice spuštěné v místě geodeticky definovaného kontrolního bodu k obrazu příslušného čárového prvku ve WMS Prohlížečské službě ZABAGED®.

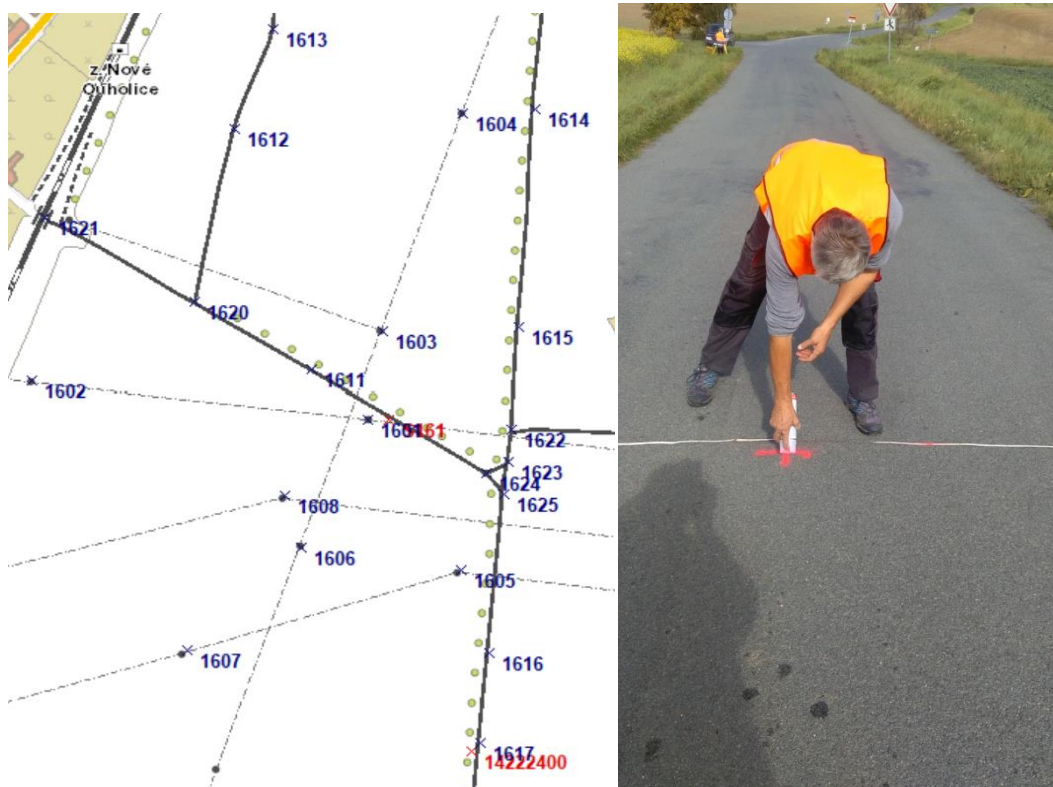
Obrázek 13

Vhodné lokality byly k tomuto účely nalezeny ve Středočeském kraji (Tetín, Koněprusy, Tmaň, Mochov a Nové Ouholice) a geodetická měření realizována v září 2019. Body v ose neevidované silnice byly signalizovány dočasným nástřikem po vyměření středu zpevněné vozovky (viz obrázek 13 vpravo) a poté zaměřeny polární metodou ze stanoviska, jehož poloha byla určena metodou GNSS-RTK jako ve všech dosud popsanych případech.
